# Inspectie recreatief vastgoed

Vakantiewoningen en chalets binnen recreatieparken

Type inspectie: Nulmeting / Bouwkundige onderhoudsinspectie

## Bouwkundige Inspectie - Voorbeeldrapport Vakantiewoning

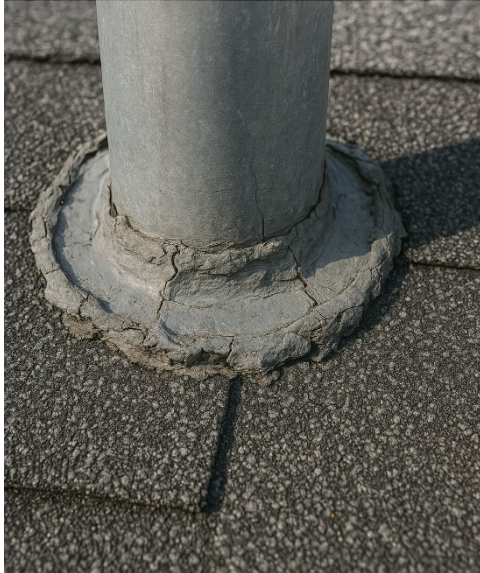
### 4.1 Dakvlak

Verouderde kitnaden en onvoldoende afdichting bij doorvoer.

| Bouwdeel | Conditie | Impact | Urgentie | Prioriteit |
|---|---|---|---|---|
| Dakdoorvoer | 3 | Hoog | Hoog | 1 - Direct herstellen |

| Onderdeel | Actie | Indicatie kosten |
|---|---|---|
| Dakdetail herstel | Afdichting + kitwerk vervangen | €150 - €250 |

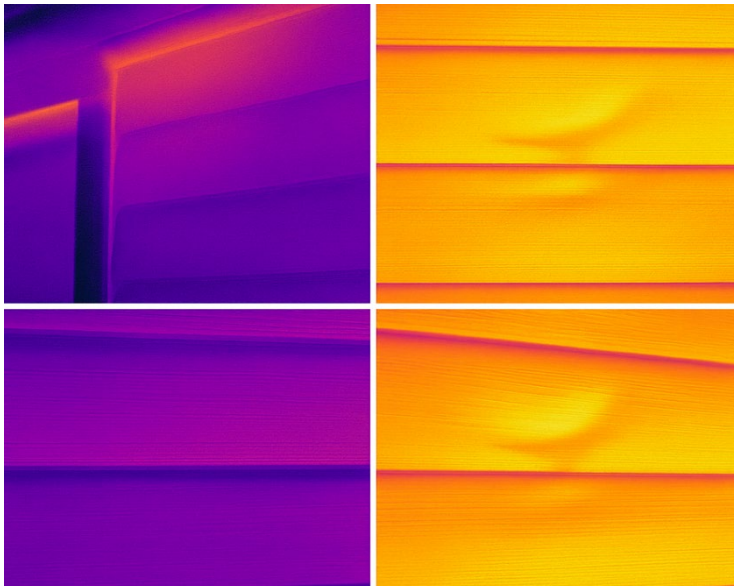
### 4.2 Gevelbekleding

Lokale vervorming door zonbelasting; beperkte ventilatie onderzijde.

| Bouwdeel | Conditie | Impact | Urgentie | Prioriteit |
|---|---|---|---|---|
| Gevelbekleding | 4 | Laag | Laag | 4 - Planmatig onderhoud |

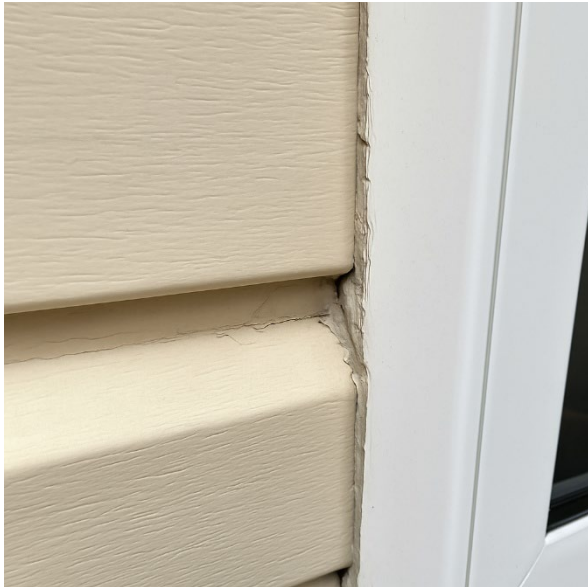
#### 4.3 Kozijnen & aansluitingen

Kitwerk verouderd; risico op inwatering en tocht.

| Bouwdeel | Conditie | Impact | Urgentie | Prioriteit |
|---|---|---|---|---|
| Kozijn kitwerk | 3 | Midden | Midden | 2 - Binnen 6 maanden |

| Onderdeel | Actie | Indicatie kosten |
|---|---|---|
| Kozijnkit vervangen | Per kozijn | €75 - €125 |

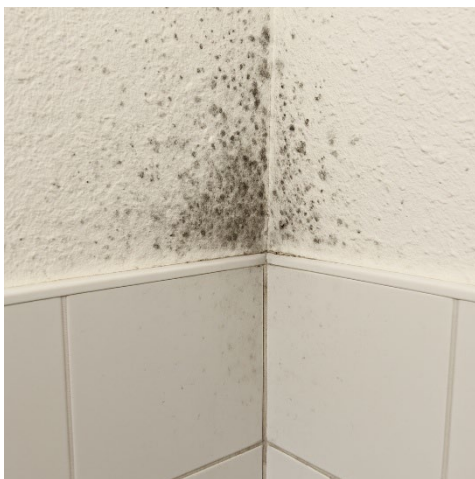
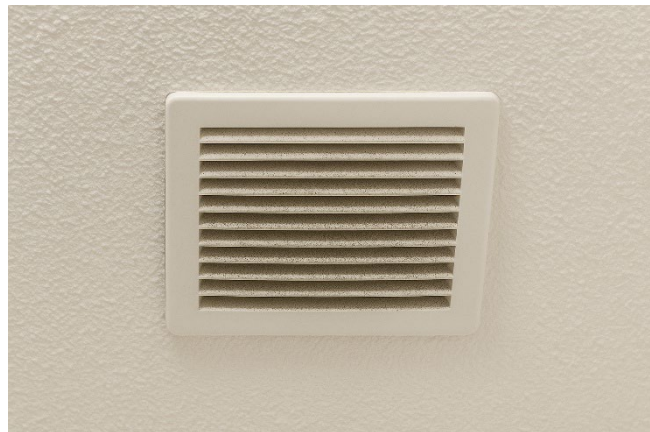
#### 4.4 Binnenzijde natte ruimtes

Schimmelvorming door ventilatieproblemen.

| Bouwdeel | Conditie | Impact | Urgentie | Prioriteit |
|---|---|---|---|---|
| Ventilatie badkamer | 4 | Midden | Laag | 3 - Binnen 12 maanden |

| Onderdeel | Actie | Indicatie kosten |
|---|---|---|
| Verbetering ventilatie | Mechanisch of rooster | €150 - €300 |

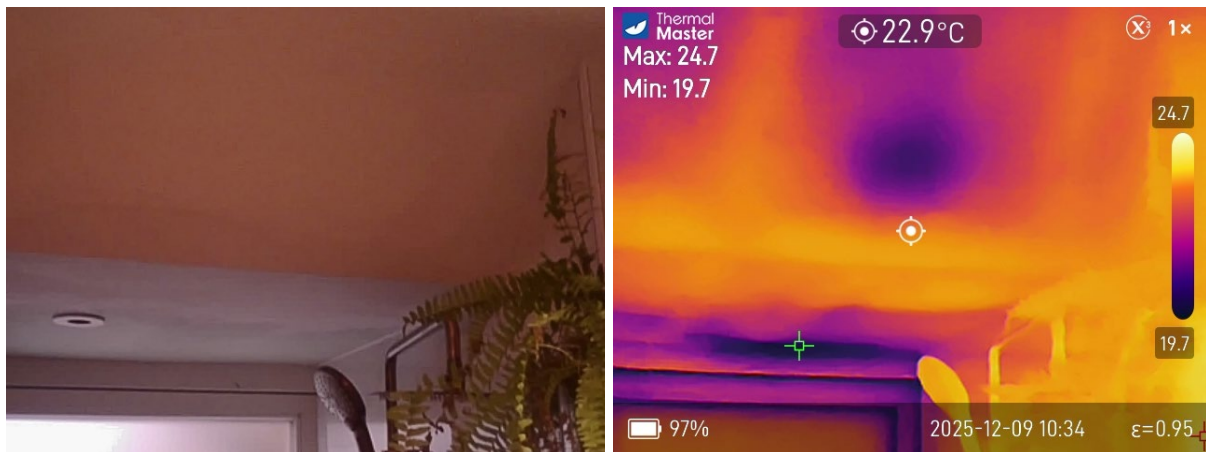
## 9. Warmtebeeldcontrole (Thermografie)

Thermografie toont temperatuurverschillen die wijzen op luchtlekken, isolatiegebreken en vochtproblemen.
